**A1-38 2.Bezirk**

*Afrikanergasse 9*

Baustelle: Wien II., Afrikanerg. 9

## B a u b e s c h r e i b u n g

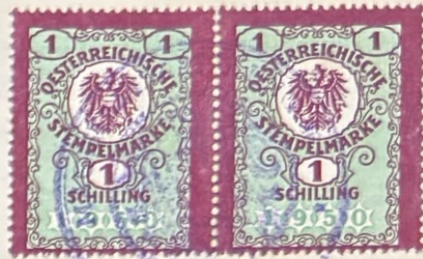
B 1

zur Behebung der Kriegsschäden des Hauses  
Wien II., Afrikanergasse Nr. 9, E.Z. 8  
Gräbch Leopoldstadt für  
Frau Hermine M a c h e und Mitbesitzer

# PLAN FÜR DIE BEHEBUNG DER KRIEGSSCHÄDEN (WIEDERAUFBAU) DES HAUSES WIEN II., AFRIKANE GASSE 9, E.Z. 8 GROB. LEOPOLDSTADT, FÜR FRAU HERMINE MACHE U. MITBESITZER / MST. 1:100

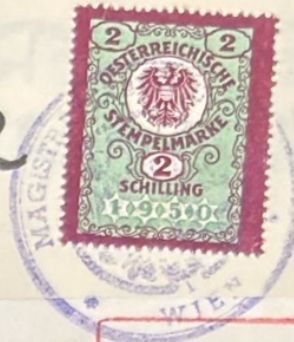
B 2

zur Behebung der Kriegsschäden des Hauses  
Wien II., Afrikanergasse Nr. 9, E.Z. 8  
Grundbuch Leopoldstadt für  
Frau Hermine M a c h e und Mitbesitzer

PLAN FÜR DIE BEHEBUNG DER KRIEGSSCHÄDEN (WIEDERAUFBAU) DES HAUSES WIEN II., AFRIKANERGASSE 9,  
E.Z. 8, GRDB. LEOPOLDSTADT, FÜR FRAU HERMINE MACHE U. MITBESITZER / MST 1:100

ARCHITEKT UND STADTBAUMEISTER  
FRANZ POLZ  
Wien II, Afrikanergasse 9  
PLAN I. UND II. STOCK  
BAU  
WIEN II, AFRIKANERGASSE 9  
E.Z. 8, GRDB. LEOPOLDSTADT  
WIEN A 23.11.1949

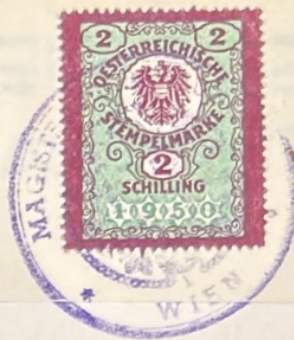
B 3

zur Behebung der Kriegsschäden des Hauses  
Wien II., Afrikanergasse Nr. 9, E.Z. 8  
Grundbuch Leopoldstadt, für  
Frau Hermine M a c h e und Mitbesitzer

# PLAN FÜR DIE BEHEBUNG DER KRIEGSSCHÄDEN (WIEDERAUFBAU) DES HAUSES WIEN II, AFRIKANERGASSE 9 E.Z. 8, GRDB. LEOPOLDSTADT, FÜR FRAU HERMINE MACHE U. MITBESITZER / MST 1:100

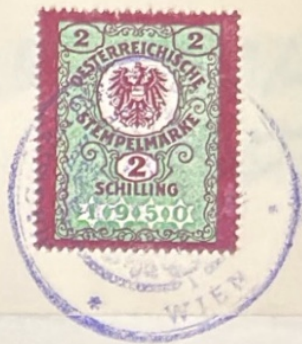
B 4

zur Behebung der Kriegsschäden des Hauses  
Wien II., Afrikanergasse Nr. 9, B.Z. 8  
Grundbuch Leopoldstadt, für  
Frau Hermine M a c h e und Mitbesitzer

# PLAN FÜR DIE BEHEBUNG DER KRIEGSSCHÄDEN (WIEDERAUFBAU) DES HAUSES WIEN II., AFRIKANERGASSE 9, E.Z. 8, G. HERMINE MACHE U. MITBESITZER / MST 1:100

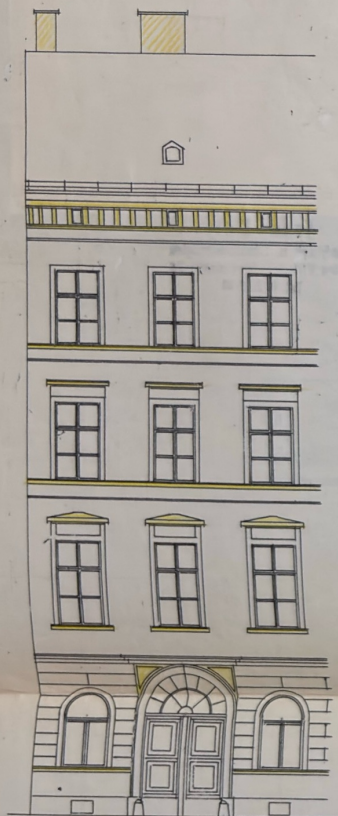
ALTE GASSENSCHAUFÄCHE

GASSEN-ANSICHT

SNITT A-B
